# Fiskundersökningar i Tommarpsån 2009

## Österlens Vattenvårdsförbund

### Eklövs Fiske och Fiskevård

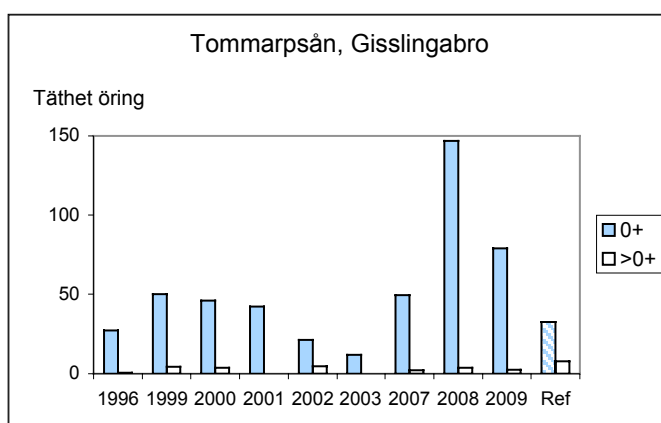
Figur 2. Täthet av öring (antal/100 m<sup>2</sup>) fångad vid elfiske på lokal 1 i perioden 1996-2009. 0+ anger årsungar och >0+ äldre öring. Ref. anger elfiskeregistrets jämförvärde (tabell 1).

Lokalen är belägen i Tommarpsån sydväst Järrestad vid Gisslingabro, har tidigare undersökts under perioden 1996 till 2008. Vid fisket 2006 utfördes fisket kvalitativt och senare under säsongen och har därför ej tagits med vid jämförelsen nedan. Tätheten av öring har under perioden legat relativt högt och i nivå eller högre med jämförvärdet för Skånska vattendrag (figur 2, tabell 1). Vid fisket 2009 var tätheten av årsungar betydligt över medelvärdet för perioden (medelv. 52.6, SE 13.5). Andra arter som fångades 2009 var elritsa och ål (tabell 6). Stensimpa saknas på denna lokal och har ej registrerats vid tidigare undersökningar.

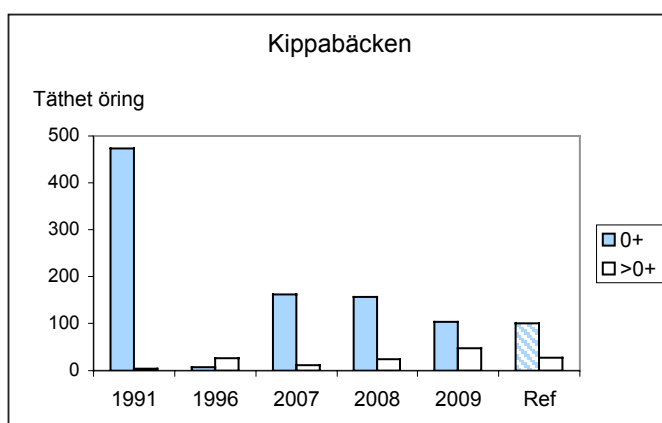
Figur 3. Täthet av öring (antal/100 m<sup>2</sup>) fångad vid elfiske på lokal 2 i perioden 1991-2009. 0+ anger årsungar och >0+ äldre öring. Ref. anger elfiskeregistrets jämförvärde (tabell 1).

Lokalen är belägen i tillflödet Kippabäcken vid Tommarp, har tidigare undersökts under perioden 1991 till 2008. Tätheten av öring har vid dessa undersökningar varierat från mycket höga till måttligt låga. Vid fisket 2009 var tätheten av årsungar i nivå med jämförvärdet för Skånska vattendrag (figur 3, tabell 1). Andra arter som fångades 2009 var signalkräfta (tabell 6). Vid tidigare fisken har elritsa, stensimpa och ål registrerats.
