Fiskundersökningar i Tommarpsån och Verkaån 2014

Österlens Vattenråd

Eklövs Fiske och Fiskevård

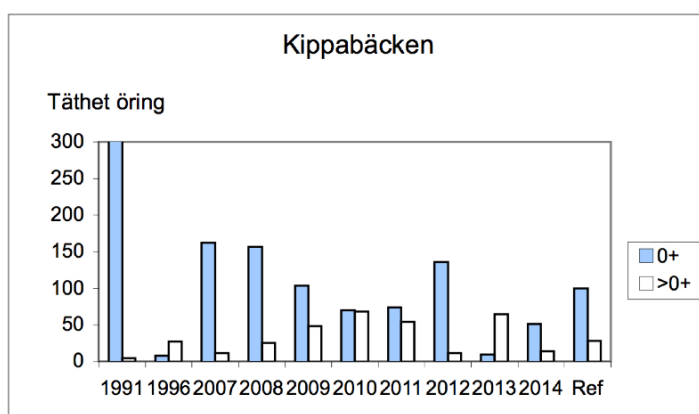
Figur 3. Täthet av öring (antal/100 m²) fångad vid elfiske på lokal 2 i perioden 1991-2014. 0+ anger årsungar och >0+ äldre öring. Ref. anger elfiskeregistrets jämförvärde (tabell 1). Värdet på 0+ vid fisket 1991 var 474 (antal/100 m²).

Lokalen är belägen i tillflödet Kippabäcken vid Tommarp, har tidigare undersökts under perioden 1991 till 2013. Tätheten av öring har vid dessa undersökningar varierat från mycket höga till måttligt låga. Vid fisket 2014 var tätheten av öring lägre än jämförvärdet för Skånska vattendrag (tabell 1, figur 3). Andra arter som fångades 2014 var elritsa, nejonöga och stensimpa (tabell 6). Vid tidigare fisken har elritsa, nejonöga, stensimpa, ål och öring registrerats.

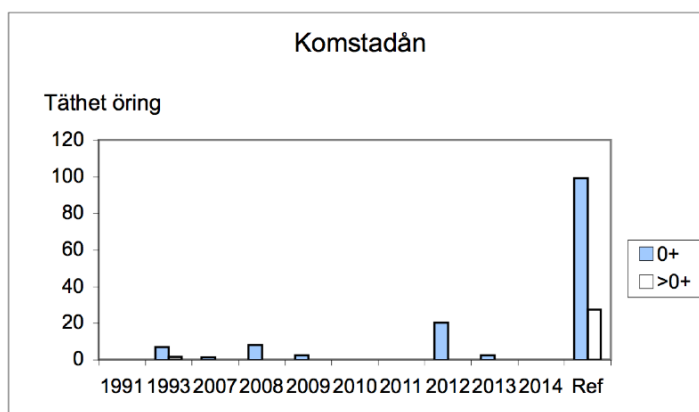
Figur 4. Täthet av öring (antal/100 m²) fångad vid elfiske på lokal 3 i perioden 1991-2013. 0+ anger årsungar och >0+ äldre öring.

Lokalen är belägen ca 1 km nedströms Smedstorpsdammen, har tidigare undersökts under perioden 1991 till 2013. Tätheten av öring har vid dessa undersökningar varit mycket låga. Vid fisket 2014 erhöles ingen öring (figur 4). Andra arter som fångades var stensimpa, elritsa, gädda och signalkräfta (tabell 6). Tätheten av stensimpa har legat på hög nivå under perioden 1991-2014 (figur 5).

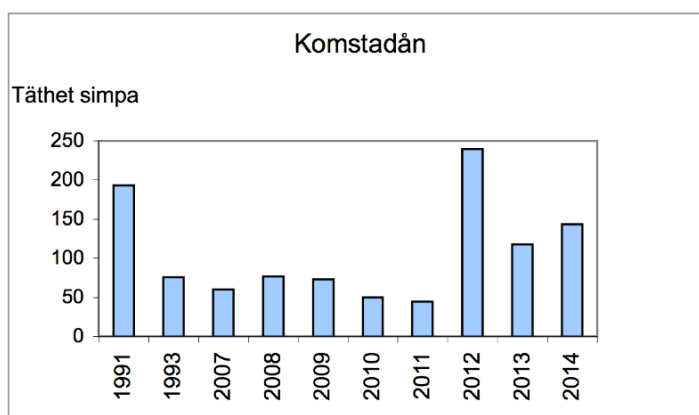
Figur 5. Täthet av stensimpa (antal/100 m²) fångad vid elfiske på lokal 3.

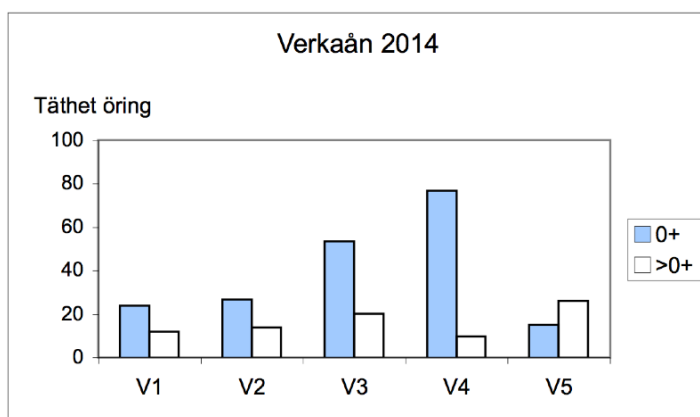
Figur 6. Täthet av öring (antal/100 m²) fångad vid elfiske 2014 på de undersökta lokalerna, 1 – 5 i Verkaån. 0+ anger årsungar och >0+ äldre öring.

Lokalerna (tabell 7) i Verkaån skiljde sig åt, dels i artförekomst och dels i öringtäthet (tabell 8, figur 6). Öring och stensimpa registrerades på samtliga lokaler med varierande tätheter (figur 6, tabell 8). Nejonöga erhöles på tre lokaler. Andra arter som registrerades var elritsa, lax, signalkräfta och ål (tabell 8).

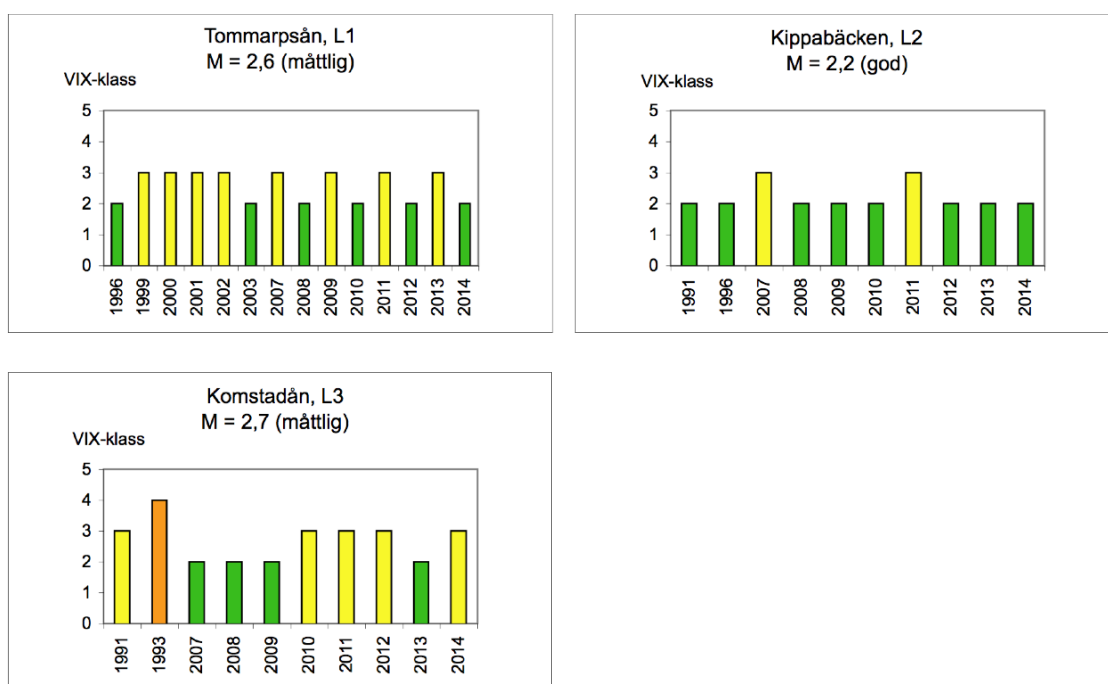
Figur 8. Klassning av ekologisk status för fisk för de undersökta lokalerna i Tommarpsån, enligt tabell 4.

De undersökta lokalerna i Tommarpsån och Kippabäcken visar på ingen eller obetydlig påverkan vid undersökningen 2014. Dessa lokaler klassas med god ekologisk status för fisk (tabell 7, figur 6). Lokalen i Komstadån visar på en betydande påverkan på grund av att ingen öring erhöles, lokalen klassas med måttlig ekologisk status (tabell 7, figur 8).

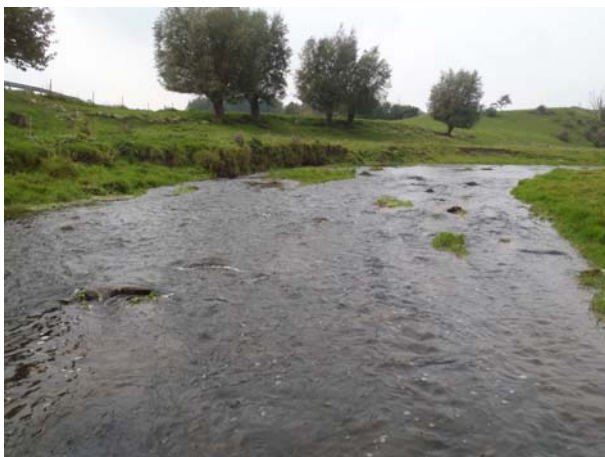
Lokalen i Tommarpsån är belägen sydväst om Järrestad uppströms Gisslingabro, har undersökts under perioden 1996-2014. Arter som har registrerats är elritsa, gädda, nejonöga, mört, stensimpa, ål och öring.

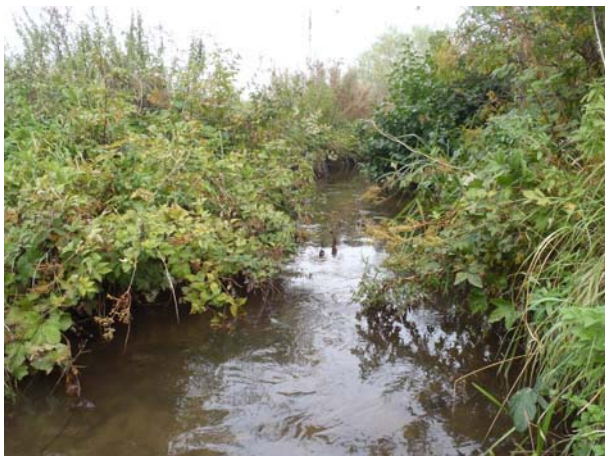
Lokalen i Kippabäcken är belägen nedströms en järnvägsbro intill Idrottsplatsen i Tommarp, har undersökts under perioden 1991-2014. Arter som har registrerats är elritsa, nejonöga, stensimpa, ål och öring.

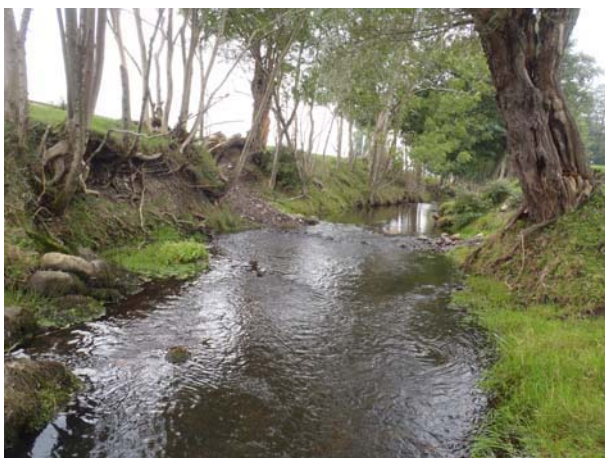
Lokalen i Komstadån (Gårdslösa) är belägen i anslutning till en vägbro, har undersökts under perioden 1991-2014. Arter som har registrerats är elritsa, id, mört, stensimpa, gädda, signalkräfta och öring.
