Fiskundersökningar i Tommarpsån 2016

Österlens Vattenråd

Eklövs Fiske och Fiskevård

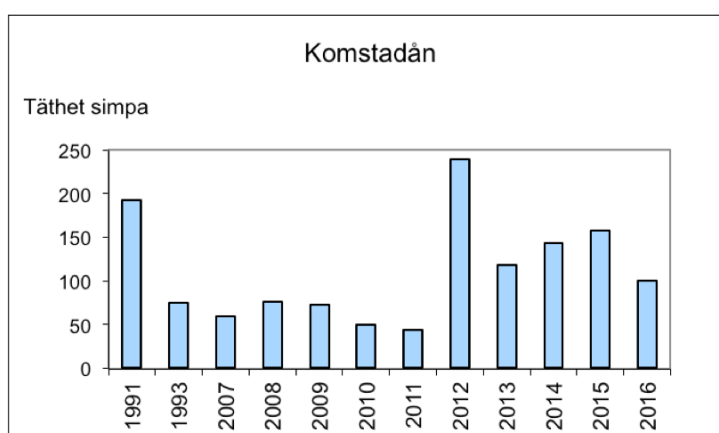
Figur 5. Täthet av stensimpa (antal/100 m²) fångad vid elfiske på lokal 3.

Lokalen är belägen ca 1 km nedströms Smedstorpdammen, har tidigare undersökts under perioden 1991 till 2015. Tätteten av öring har vid dessa undersökningar varit mycket låga. Vid fisket 2016 erhöles en låg tättet (figur 4). Andra arter som fångades 2016 var abborre, elritsa, gädda, stensimpa och signalkräfta (tabell 6). Tätteten av stensimpa har legat på hög nivå under perioden 1991-2016 (figur 5).

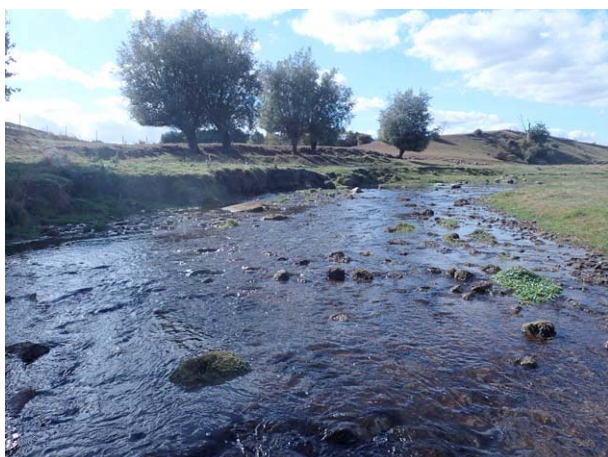
Lokalen i Tommarpsån är belägen sydväst om Järrestad uppströms Gisslingabro, har undersökts under perioden 1996-2016. Arter som har registrerats är elritsa, färna, gädda, nejonöga, mört, småspigg, stensimpa, ål och öring.

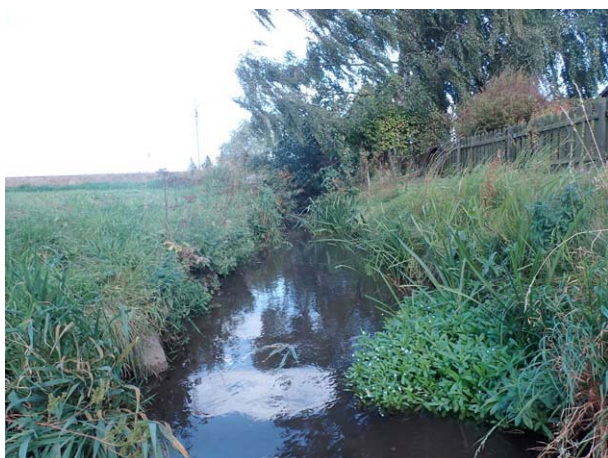
Lokalen i Kippabäcken är belägen nedströms en järnvägsbro intill Idrottsplatsen i Tommarp, har undersökts under perioden 1991-2016. Arter som har registrerats är elritsa, nejonöga, stensimpa, ål och öring.

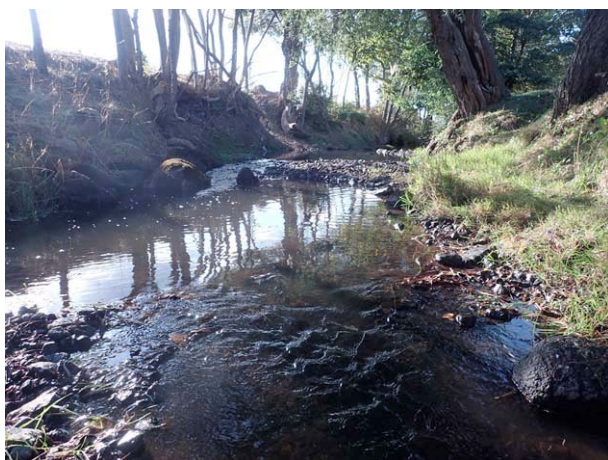
Lokalen i Komstadån (Gårdslösa) är belägen i anslutning till en vägbro, har undersökts under perioden 1991-2016. Arter som har registrerats är abborre, elritsa, id, mört, stensimpa, gädda, signalkräfta och öring.
